TESTIMONIALES CON GEOSINTÉTICOS PAVCO  
**MURO EN SUELO REFORZADO**

FINCA VILLA MARÍA  
Amagá - Antioquia, Colombia

# MURO EN SUELO REFORZADO

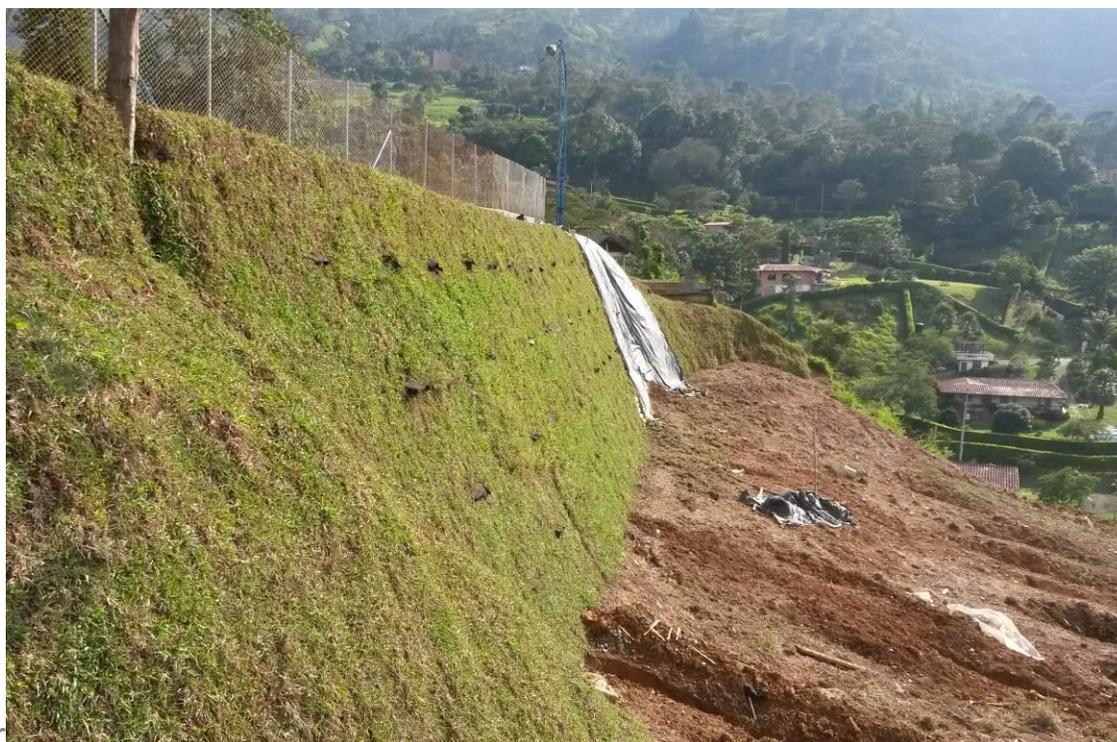
Como sistema de contención se realizó la construcción de un muro en suelo reforzado con geotextiles tejidos de 7.0m de altura y 30m de largo. Se instalaron sacos de polipropileno en frente de cada una de las capas los cuales fueron llenados con tierra negra y posteriormente se colocaría grama para su revegetalización. Se utilizó un filtro francés en el espaldón y laterales del muro y geodrenes planares para evacuar las aguas subsuperficiales y de infiltración.

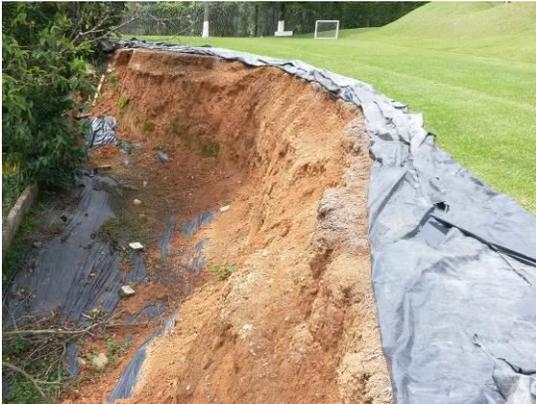
## EL RETO

Se generó un deslizamiento en el área de la cancha de fútbol de la finca y se requería recuperar el terreno perdido mediante la construcción de un muro de contención de 7.0m de altura, además se solicitaba que fuera un muro revegetalizado por las condiciones campestres del sitio.

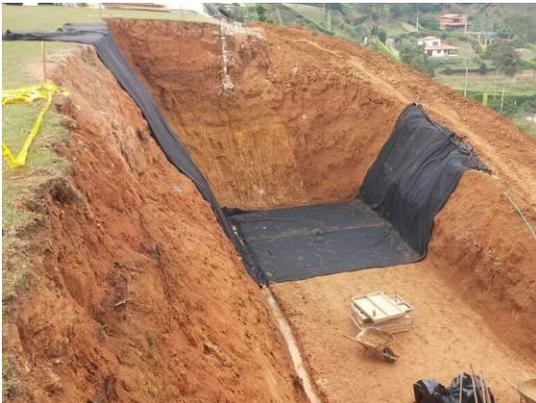
## LA SOLUCIÓN

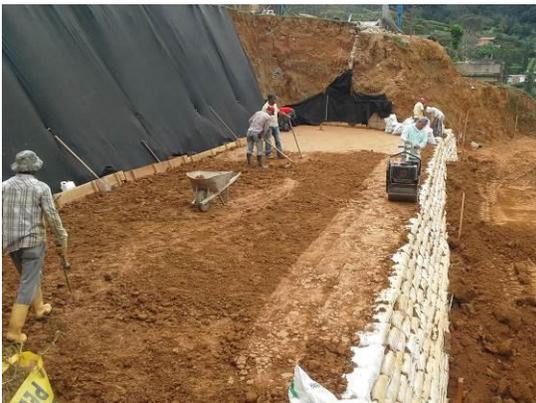
## EL RESULTADO

Se ratifica la versatilidad del uso de Geosintéticos en Muros en Suelo Reforzado como solución en zonas de condiciones topográficas severas y su adaptabilidad al entorno geográfico del proyecto.
