TESTIMONIALES CON GEOSINTÉTICOS PAVCO  
**MURO EN SUELO REFORZADO**

ARROYO COCA COLA  
Barranquilla, Atlántico

# MURO EN SUELO REFORZADO

Arroyo Coca Cola  
Barranquilla, Atlántico

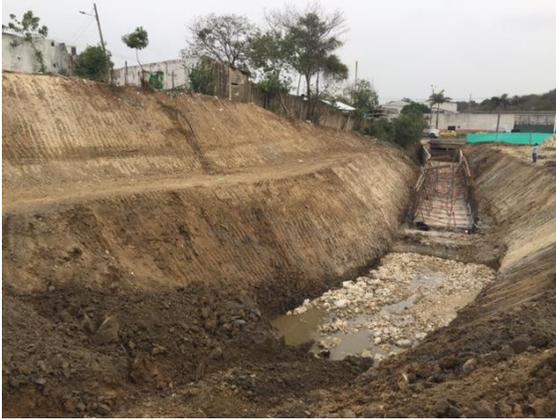
El Arroyo Coca Cola estaba siendo parte de un proceso de canalización en concreto. En uno de los tramos críticos, se encontró una condición crítica de estabilidad de la ladera, debido a un talud saturado con la presencia de viviendas en la corona. Por lo anterior, se consideró adecuada la inclusión de una solución técnica para garantizar la estabilidad geotécnica del talud, manteniendo condiciones adecuadas de tipo ambiental y arquitectónico.

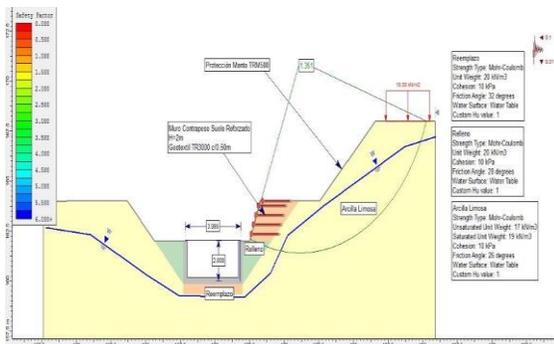
Se realizaron modelaciones geomecánicas de diferentes alternativas, revisando los factores de seguridad adecuadas.

Para tal fin, se evaluó el uso de un sistema de drenaje en la espalda de la canalización en concreto arroyo como elemento de drenaje en el talud, acompañado de un muro en suelo reforzado como elemento de contención, y una protección del talud con un manto de control de erosión.

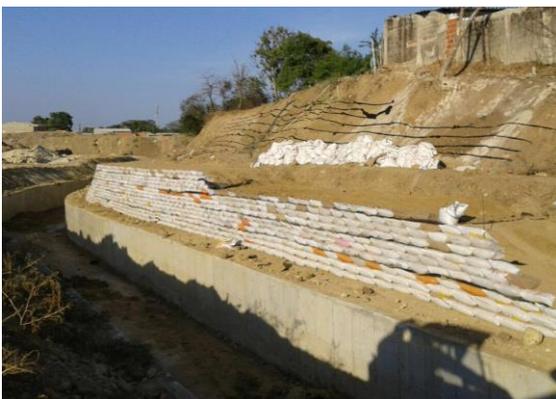
Gracias a la inclusión de soluciones con geosintéticos, fue posible reconformar el talud, manteniendo unas condiciones adecuadas de estabilidad, reduciendo la posibilidad de afectación a las viviendas a la corona.

Además, dado el proceso de revegetación de la cara del muro en suelo reforzado y el talud, se logró una solución amigable con el medio ambiente.
