TESTIMONIALES CON GEOSINTÉTICOS PAVCO
**MURO EN SUELO REFORZADO
ACCESO A PUENTE PEATONAL**
Bucaramanga, Colombia

MURO EN SUELO REFORZADO

ACCESO A PUENTE PEATONAL

Aproche Puente peatonal Abadias

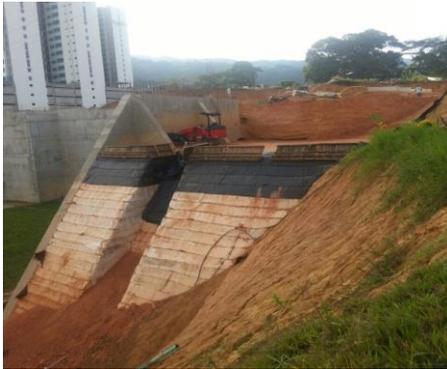
Urbanas tiene contemplada la construcción de un puente peatonal. Inicialmente se construyó con bolsas rellenas de suelo, sin embargo al realizar el proyecto de ésta forma y al fundir la pantalla en concreto el agua empezó a erosionar el relleno. Como consecuencia, se tenía material parcialmente deslizado.

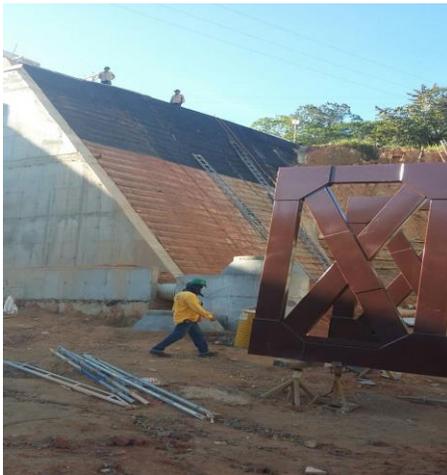
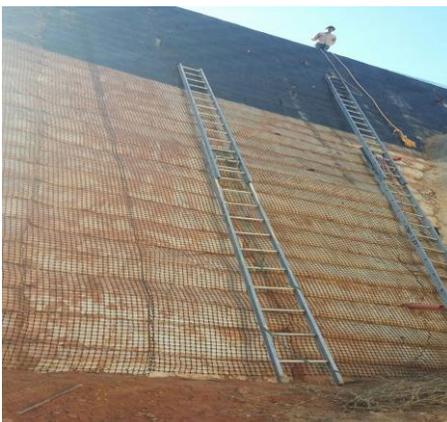
La facilidad del proceso constructivo, el rendimiento en el avance de obra, el bajo impacto ambiental y el beneficio económico entre otros, hizo posible una solución técnicamente viable y eficiente frente al desarrollo de éste proyecto. El enfoque se construyó con Geotextil Tejido TR6000 y TR3000, se dispuso en capas de 0.3 m de espesor hasta llegar a la altura el puente, 12m. Así mismo se incluyó un sistema de drenaje interno (lloraderos) con tubería envuelta en geotextil, en el espaldón geodren planar en tiras y vial en la parte de abajo para garantizar que se pudiera aliviar cualquier tipo de presión hidrostática en el muro.

Se logró la construcción de éste muro de 12m en un mes, comparado con una solución convencional, como el concreto, se resalta la disminución de costos frente a una alternativa en concreto reforzado en más del 50 %, además, con la construcción del enfoque en suelo reforzado se logra garantizar el paso peatonal seguro para los habitantes de ésta edificación. En la cara del muro se instaló geomalla PBX 2020 y se planteó una alternativa con hidrosiembra que aún está por definir
